## 河川環境観察施設・助成金を受けての工事

## 「はんざき」ブロック改良Ⅲ型

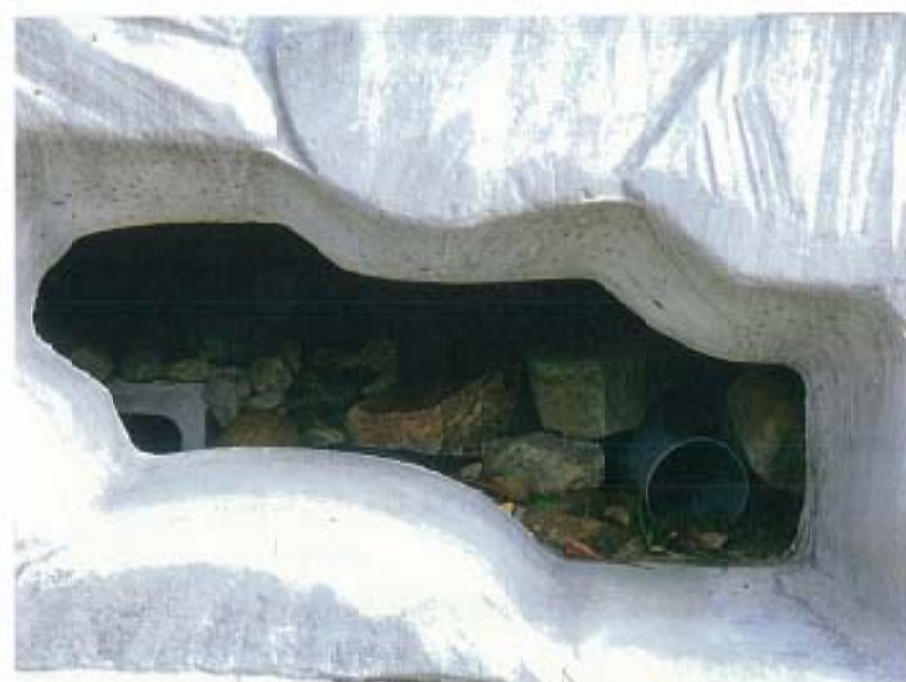
写真1 はんざきブロックII型の大きすぎる出入口

ハン研ニュース№4で紹介した岡山県のメーカー“ランデス”から、私の改善案を検討した結果、より良いタイプのⅢ型「はんざき」ブロックの提供を受けました。丁度、河川観察施設の工事中であったので、この中に組み込んでセットしてもらいました。Ⅰ型は愛知県瀬戸市の蛇ヶ洞川などに設置されていますが、出入口が水平になっており水位や河床の上下動に対応できません。そこで、Ⅱ型ではそこを斜めに改良しました。しかし、実物を見たことがなかった私は、サンプルを一組ハンザキ研に展示を兼ねて寄贈してもらい、より効果的なブロックになるように、日々眺めながら考えました。それがⅢ型として実現し、目の前の川に2組設置されたのです。

- ①出入口が大きすぎるので、高さを変えて2口と4口の小さな穴（と言っても1cm級のハンザキまで出入り可能）にしました。日本の河川の中・上流域に生息する最大の生き物ですから、川雑魚や蝦蟹、水生昆虫、体の大きいほうのイシガメでも十分に利用できます。そして出水時の強い流れにも対処できるのではないかと考えています。
- ②内部の空間が大きすぎるので、ここに建築廃材とも言われるかもしれませんが瓦や土管コンクリート片、石ころなどを天蓋一杯に詰め込むようにしました。水生動物にとっての環境ブロックの存在は、緊急避難（増水・外敵から）や休息・摂餌・繁殖の場として有用なものです。内部に大小様々な空間が創出できれば多様な生き物たちの利用が期待できると思います。
- ③ハンザキの産卵の場の確保としては、それなりの空間が必要ですので、中蓋で石ころなどの崩れ落ちるのを防ぐようにしています。ハンザキの大きさによって必要なトンネル状の空隙は直径10~20mmのU字溝やエンピパイプを複数セットしました。
- ④3個一組のブロックの接する部分もコンクリートを詰め込んでいるとのことで、強度に問題がないというので土砂を詰め込んで植栽を考えています。コンクリート剥き出しの構造物を緑の植物で覆うことが出来れば幸いだと思っているのですが、しっかり根づく前に大水が来ると難しいかもしれません。
- ⑤まだⅢ型でも改善する点が出てくるでしょうが、それは今後の追跡調査によって明らかになり、さらに素晴らしいⅣ型ブロックとして、各地の河川工事現場で使えるようになればと願っています。幸いなことには、ハンザキ研の一つの施設として2組のはんざきブロックがセットされましたので、今後の観察を十分に行っていきたいと考えています。しかし、最大のネックは蓋が200kgと重量級なので中を見ることができません。メーカーには蓋に10~20mmのコアを数か所開けて中が観察できるように提案しています。覗き窓を開ければ、またそこに蓋を工夫しなくてはならず改良する方も私の勝手な提案に閉口していることと思いますが、やはり自分の目で見るのが一番です。

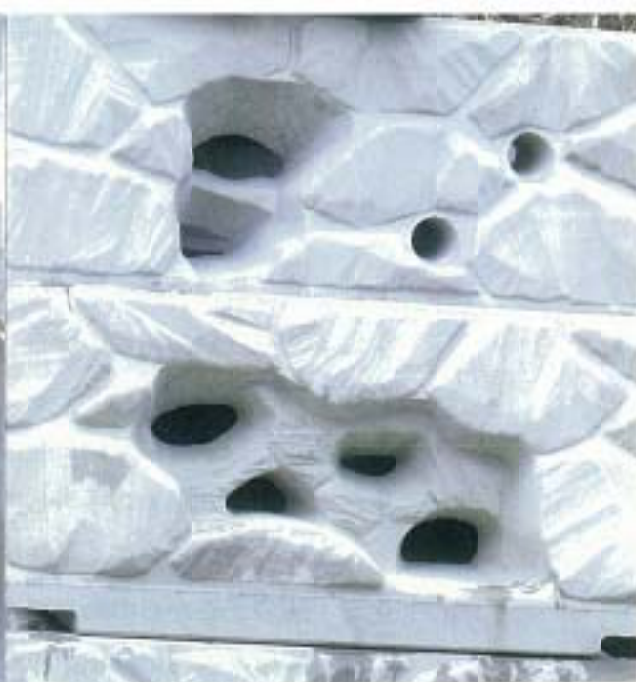
写真2 改良III型の出入口

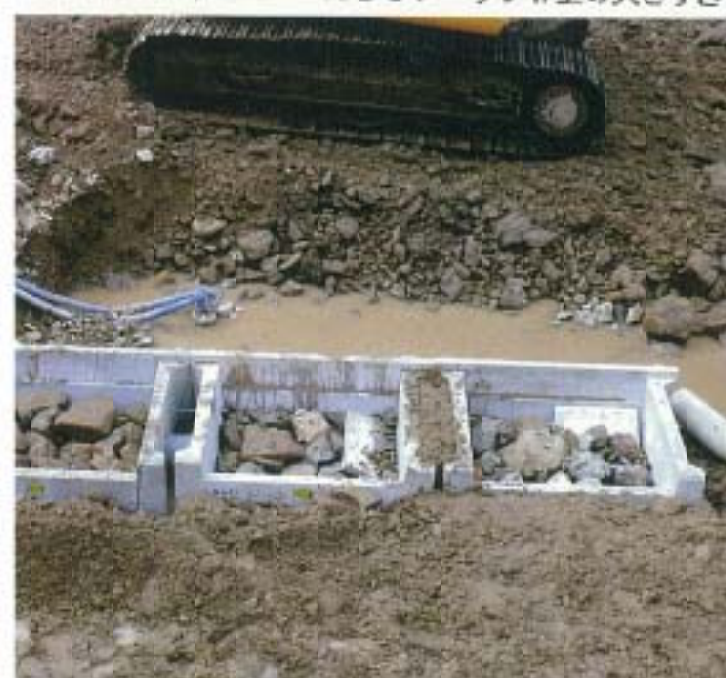
写真3 はんざきブロックの内部状況

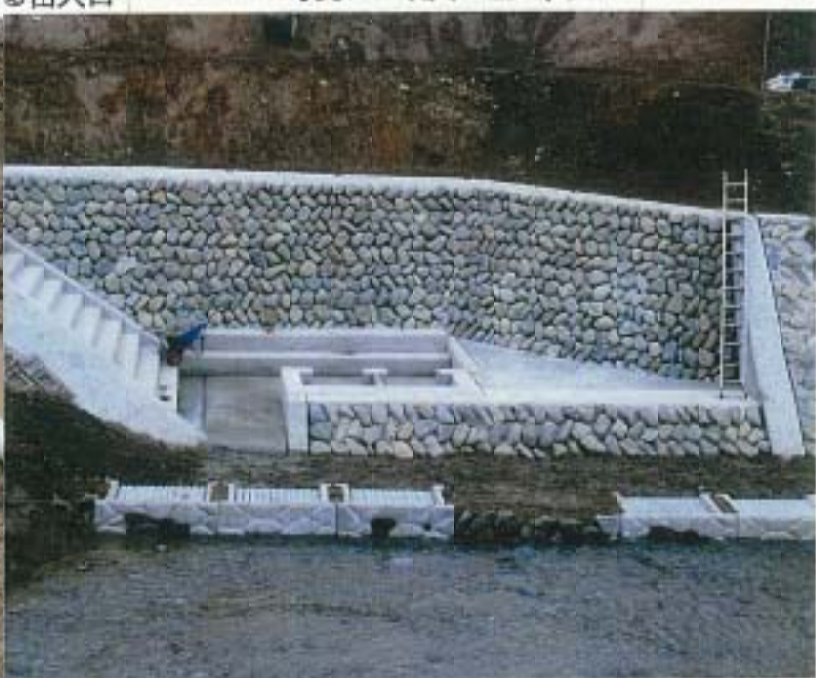
写真4 ほぼ完成した観察施設

人工巣穴設置場所のすぐ下流には壊れかかった堰があり、ここが完全に破壊されると巣穴の前面の河床が低下して出入口が水面上に出てしまう恐れがあった。この心配には導入路であるヒューム管を上下二段に付けておくことで対処しておいた。堰が無くならないように、工事が出た岩やコンクリート片などを金網の籠（蛇籠や布団籠）で抑えて欲しかったのだが、経費が掛かりすぎると断られた。結局、重機によって一時的な岩石等の積み上げだけとなった。これでは大水が出れば流されてしまい、河床の砂利も流下してしまうだろう。さらに、上流側の水裏に堆積していた土砂も下端がこの工事でカットされたので、出水時に崩れて土砂が流れ巣穴の出入口を埋没させてしまいかねない。これらの心配事もやはり周年の河況をにらみ合わせつつ、対策を工夫していかなければならないのだろう。
